Commune : BESSAN

21 Boulevard du Progrès ehpad

GÉNÉRAL**Unité de gestion :** Méditerranée Ouest**Code :** DDTM_S_34031-008**Date de mise à jour :** 05/03/2024**Auteur :** DDTM34

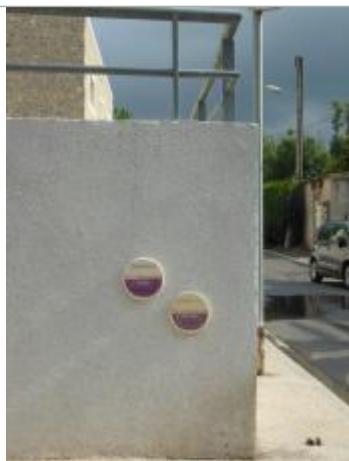
repère posé sur mur extérieur ehpad

Altitude calculée de l'eau : **6.97 m**

Nature du repère : Repère normalisé (décret n°2005-233)

MARQUE**Texte :** 1997**Maximum de l'inondation :** Oui**Visibilité :** Oui**Pérennité :** Longue**PHEC :** Non renseigné**État du repère :** Bon**Repère calculé :** Non renseigné**NIVELLEMENT INITIAL****Méthode :** Non renseigné**Référence nivelée :** Marque d'inondation**Système altimétrique :** NGF IGN 1969 (système normal)**Altitude de la référence (en m) :** 6.970 m**Altitude calculée de l'eau (en m) :** 6.97 m
