Commune : BESSAN

## 7 Boulevard de la Liberté

Commentaires : Ateliers municipaux

## 6 Septembre 1907

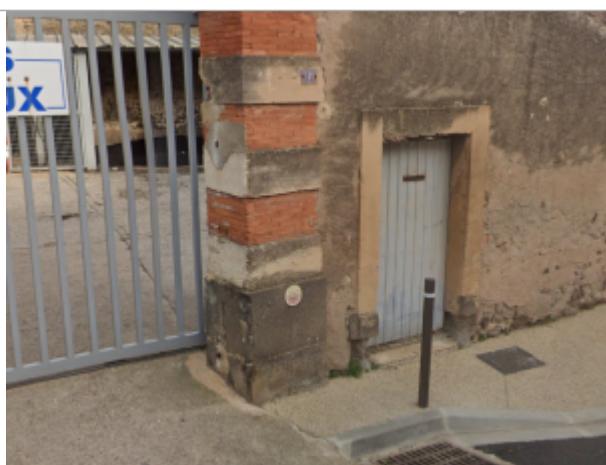
macaron crue 1907

Commentaires : Pilier, jambe portail

Altitude calculée de l'eau : **7.4 m**

Nature du repère : Repère normalisé (décret n°2005-233)

**Texte :** 1907**Maximum de l'inondation :** Oui**Visibilité :** Oui**État du repère :** Bon**Pérennité :** Longue**Repère calculé :** Non renseigné**PHEC :** Non renseigné
