Commune : BESSAN

Angle rue de la Brèche

Commentaires : et Rue Taillefer

GÉNÉRAL**Unité de gestion :** Méditerranée Ouest**Code :** DDTM_S_34031-035**Date de mise à jour :** 16/10/2017**Auteur :** DDTM34

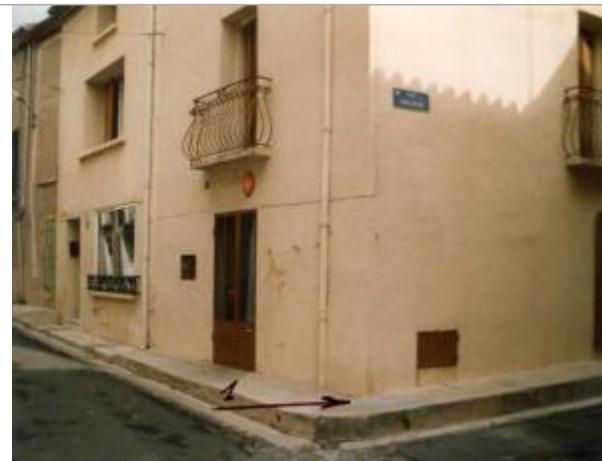
Photo du site

Commentaires : Maison, trottoir

Altitude calculée de l'eau : **6.87 m**Nature du repère : **Laisse d'inondation****MARQUE****Maximum de l'inondation :** Oui**Visibilité :** Non renseigné**Pérennité :** Non renseigné**PHEC :** Non renseigné**État du repère :** Non renseigné**Repère calculé :** Non renseigné**NIVELLEMENT INITIAL****Méthode :** Non renseigné**Référence nivélée :** Marque d'inondation**Système altimétrique :** NGF IGN 1969 (système normal)**Altitude de la référence (en m) :** 6.870 m**Altitude calculée de l'eau (en m) :** 6.87 m
