Commune : BESSAN

## 12 Rue de la Brèche

Code : DDTM\_S\_34031-037

## 8 Novembre 1982

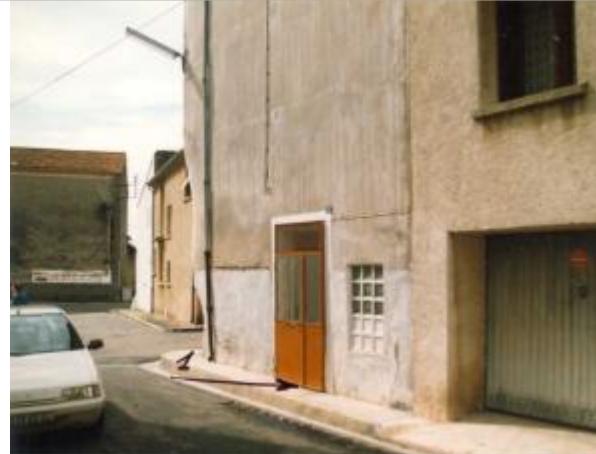
Photo du site

Altitude calculée de l'eau : **6.91 m**

Nature du repère : Laisse d'inondation

Commentaires : Maison, porte d'entrée
