Commune : BESSAN

Station de pompage RD n° 137

Code : DDTM_S_34031-047

Code : DDTM_R_34031-047_13

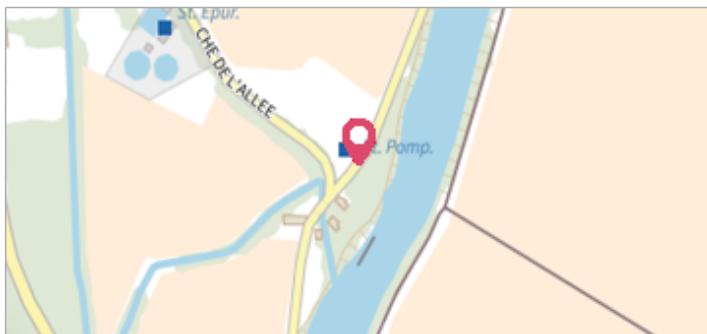
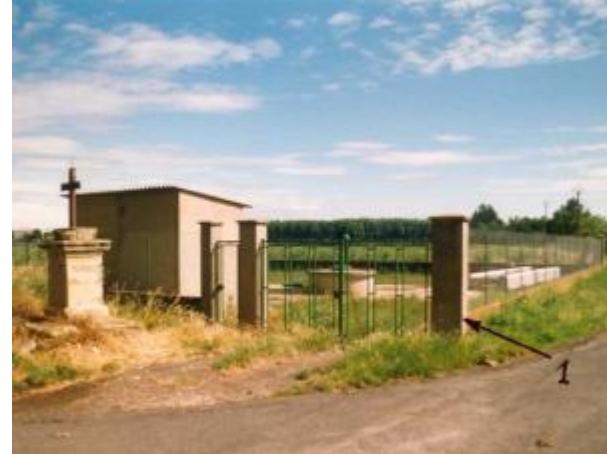
Photo du site

Commentaires : face à la voie communale

Altitude calculée de l'eau : **6.29 m**

Nature du repère : Laisse d'inondation

Commentaires : Pilier portail, pilier
