Commune : BESSAN

## RD 137 Chemin de Service

Code : DDTM\_S\_34031-049

**1920**

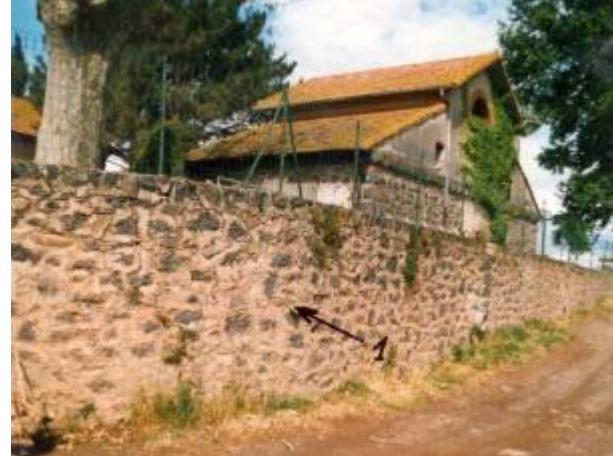
Photo du site

Commentaires : le long de la Guingette

Altitude calculée de l'eau : **6.91 m**

Nature du repère : Laisse d'inondation

Commentaires : Mur de soutènement, mur de soutien
