Commune : BESSAN

Chemin des Horts

Code : DDTM_S_34031-051

Code : DDTM_R_34031-051_11

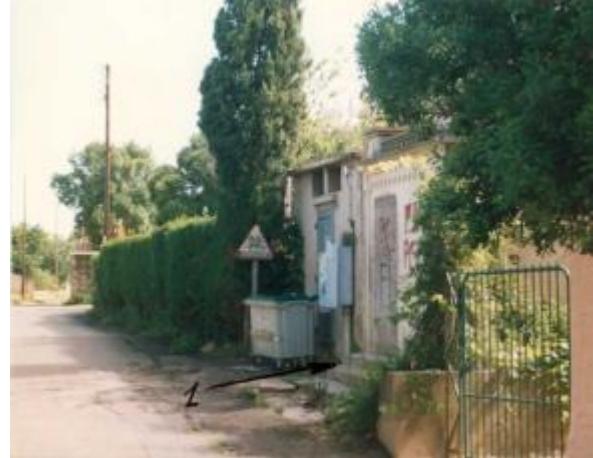
Photo du site

Commentaires : transformateur Progrés

Commentaires : Transformateur, chaussée

Nature du repère : Laisse d'inondation
