Commune : BEZIERS

## Domaine Notre Dame RD 19

Repère(s) sur le site

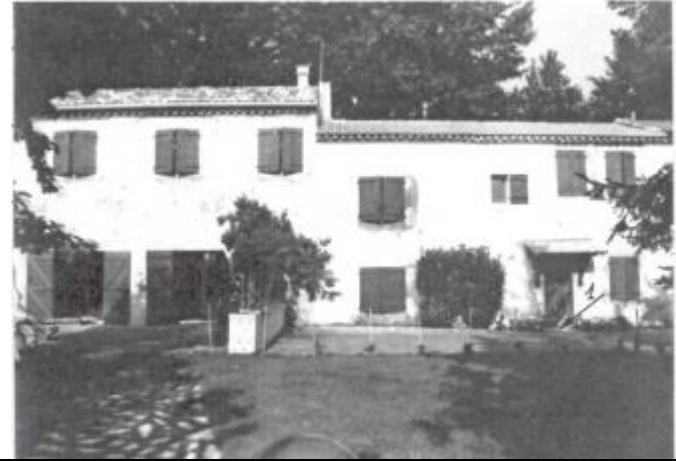
Photo du site

**1953**Nature de l'inondation : **Débordement de cours d'eau**Altitude calculée de l'eau : **10.29 m**Nature du repère : **Laisse d'inondation****Commentaires :** Maison, porte ancienne cuisine
