Commune : BEZIERS

## Rue Réaumur

**Unité de gestion :** Méditerranée Ouest  
**Code :** DDTM\_S\_34032-129      **Date de mise à jour :** 16/10/2017  
**Auteur :** DDTM34

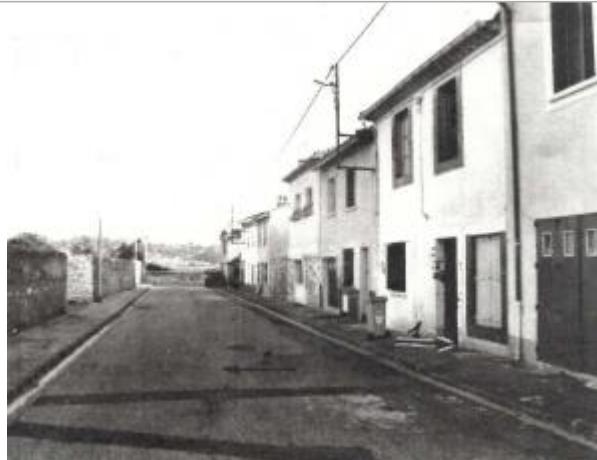
Photo du site

**29 Janvier 1996**Nature de l'inondation : **Débordement de cours d'eau**Altitude calculée de l'eau : **14.44 m**Nature du repère : **Laisse d'inondation**

Commentaires : Maison, porte maison
