Commune : BEZIERS

11 Quai du Port Notre-Dame

GÉNÉRAL**Unité de gestion :** Méditerranée Ouest**Code :** DDTM_S_34032-172**Date de mise à jour :** 16/10/2017**Auteur :** DDTM34

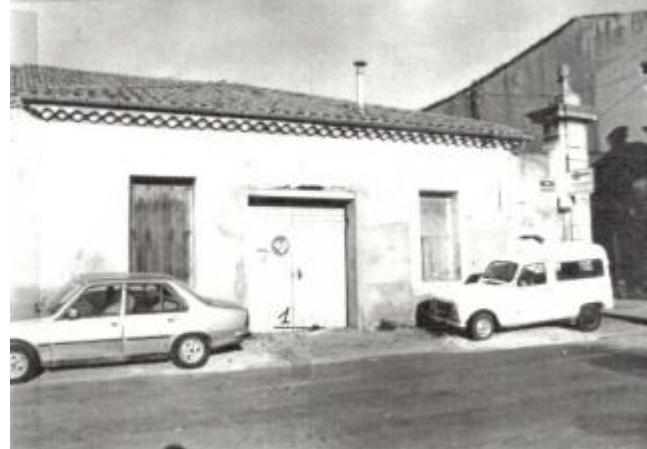
Photo du site

**1953**Nature de l'inondation : **Débordement de cours d'eau****Commentaires :** Maison, portail garage**GÉNÉRAL****Code :** DDTM_R_34032-172_13**Date de mise à jour :****Auteur :** DDTM34

Altitude calculée de l'eau : **13.69 m**Nature du repère : **Laisse d'inondation****MARQUE****Maximum de l'inondation :** Oui**Visibilité :** Non renseigné**Pérennité :** Non renseigné**PHEC :** Non renseigné**État du repère :** Non renseigné**Repère calculé :** Non renseigné**NIVELLEMENT INITIAL****Méthode :** Non renseigné**Référence nivélée :** Marque d'inondation**Système altimétrique :** NGF IGN 1969 (système normal)**Altitude de la référence (en m) :** 13.690 m**Altitude calculée de l'eau (en m) :** 13.69 m
