Commune : **BEZIERS**

La Réparation

Commentaires : chemin rural N° 96

Unité de gestion : Méditerranée Ouest
Code : DDTM_S_34032-216 **Date de mise à jour** : 16/10/2017
Auteur : DDTM34

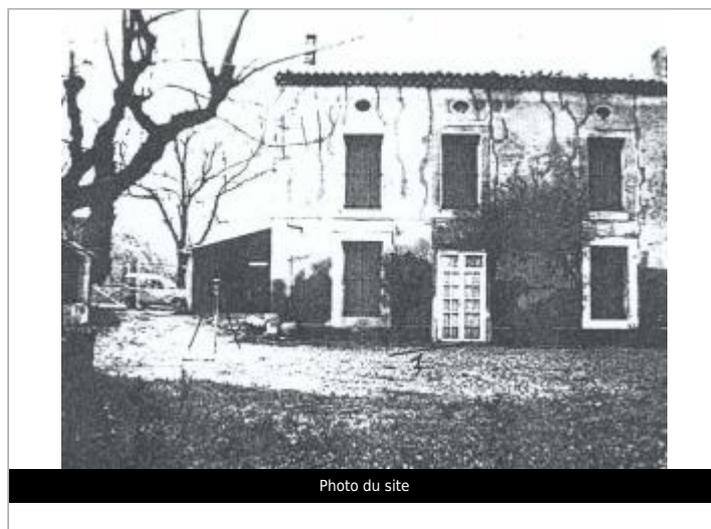
17 Décembre 1995 Altitude calculée de l'eau : **8.88 m**

Nature de l'inondation : **Débordement de cours d'eau** Nature du repère : **Laisse d'inondation**

Commentaires : Maison, cuisine
