Commune : **BEZIERS**

## La Réparation

**Commentaires :** chemin rural N° 96

**Code :** DDTM\_S\_34032-216

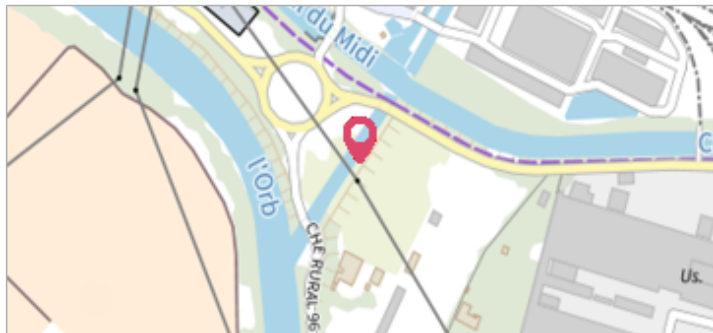
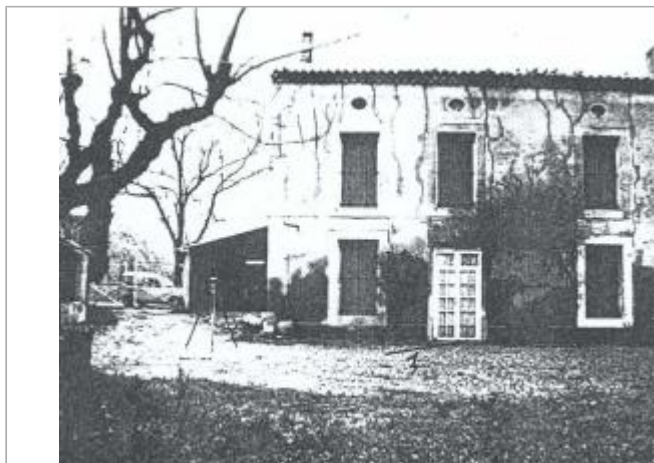
Photo du site

Altitude calculée de l'eau : **8.88 m**

Nature du repère : **Laisse d'inondation**

**Commentaires :** Maison, cuisine
