Commune : **CEYRAS** | **Captage AEP de Cambou**

GÉNÉRAL
 Unité de gestion : Méditerranée Ouest
 Code : DDTM_S_34076-009 Date de mise à jour : 16/10/2017
 Auteur : DDTM34

GÉNÉRAL
 Code : DDTM_R_34076-009_11 Date de mise à jour : 01/03/2024
 Auteur : DDTM34

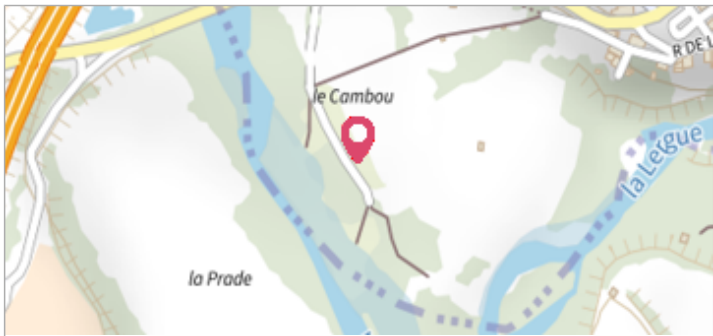
12 septembre 2015 Altitude calculée de l'eau : **51.41 m**
 Nature de l'inondation : **Débordement de cours d'eau** Nature du repère : **Repère normalisé (décret n°2005-233)**

Commentaires : Bâtiment façade sud, coin des marches

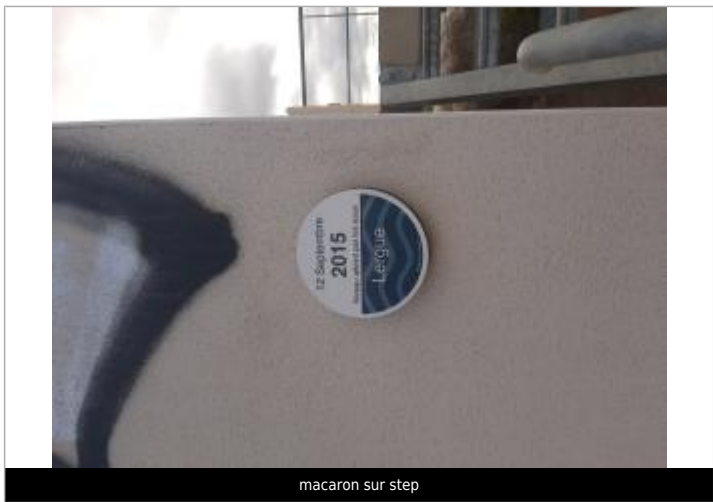
macaron sur step

MARQUE
 Texte : 12 septembre 2015
 Maximum de l'inondation : Oui
 Visibilité : Oui État du repère : Bon
 Pérennité : Longue Repère calculé : Non renseigné
 PHEC : Non renseigné

NIVELLEMENT INITIAL
 Méthode : Non renseigné
 Référence nivelée : Marque d'inondation
 Système altimétrique : NGF IGN 1969 (système normal)
 Altitude de la référence (en m) : 51.410
 Altitude calculée de l'eau (en m) : 51.41 m
