Commune : **CEYRAS** | **Le Cambou**

GÉNÉRAL
 Unité de gestion : Méditerranée Ouest
 Code : DDTM_S_34076-010 Date de mise à jour : 16/10/2017
 Auteur : DDTM34

Fiche du site

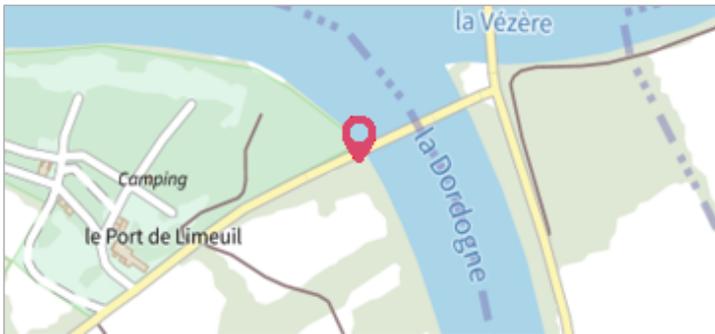
13 Septembre 2015 Altitude calculée de l'eau : **51.38 m**
 Nature de l'inondation : **Débordement de cours d'eau** Nature du repère : **Laisse d'inondation**

Commentaires : Bâtiment, façade sud
