Commune : **JUVIGNAC**

Ancien Etablissement Thermal #3

Commentaires : Domaine de Font Caude

Code : DDTM_S_34123-003

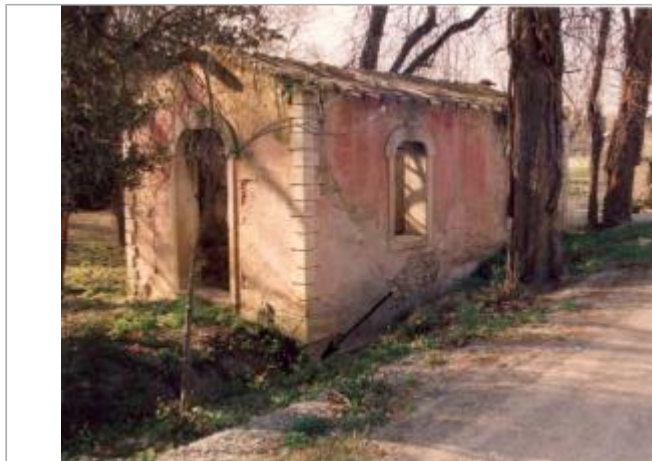
Photo du site

Altitude calculée de l'eau : **40.17 m**

Nature du repère : **Laisse d'inondation**

Commentaires : Bâtiment annexe ouest, façade nord
