Commune : LAROQUE

Eglise

13 Repère(s) sur le site**GÉNÉRAL****Unité de gestion :** Méditerranée Ouest**Code :** DDTM_S_34128-003**Date de mise à jour :** 16/10/2017**Auteur :** DDTM34

**5 Novembre 1994**Nature de l'inondation : **Débordement de cours d'eau**

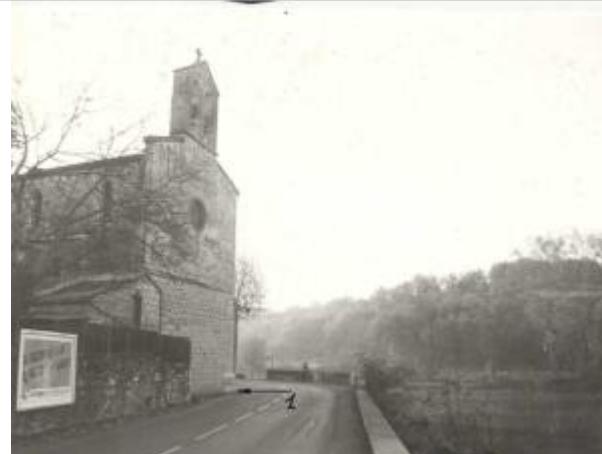
Photo du site

Commentaires : Église, chaussée

Altitude calculée de l'eau : **141.26 m**Nature du repère : **Laisse d'inondation****MARQUE****Maximum de l'inondation :** Oui**Visibilité :** Non renseigné**Pérennité :** Non renseigné**PHEC :** Non renseigné**État du repère :** Non renseigné**Repère calculé :** Non renseigné**NIVELLEMENT INITIAL****Méthode :** Non renseigné**Référence nivélée :** Marque d'inondation**Système altimétrique :** NGF IGN 1969 (système normal)**Altitude de la référence (en m) :** 141.260 m**Altitude calculée de l'eau (en m) :** 141.26 m
