Commune : **LAROQUE**

## Eglise

Code : DDTM\_S\_34128-003

**1875**

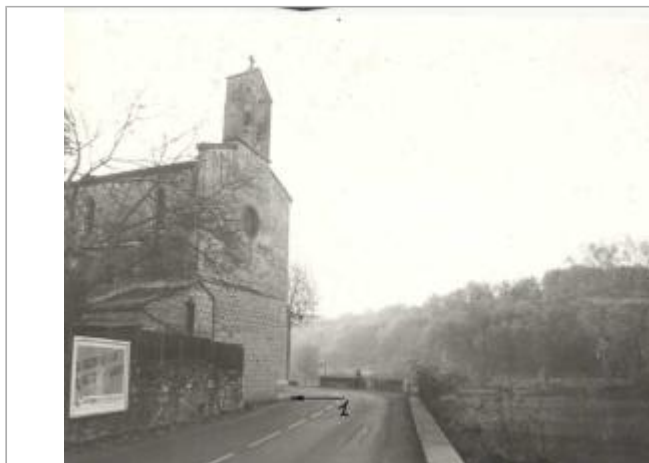
Photo du site

Nature de l'inondation : **Débordement de cours d'eau**

Nature du repère : **Laisse d'inondation**

Commentaires : Église, chaussée
