Commune : **LATTES**

CD 58 - Mas de Gau

Code : DDTM_S_34129-004

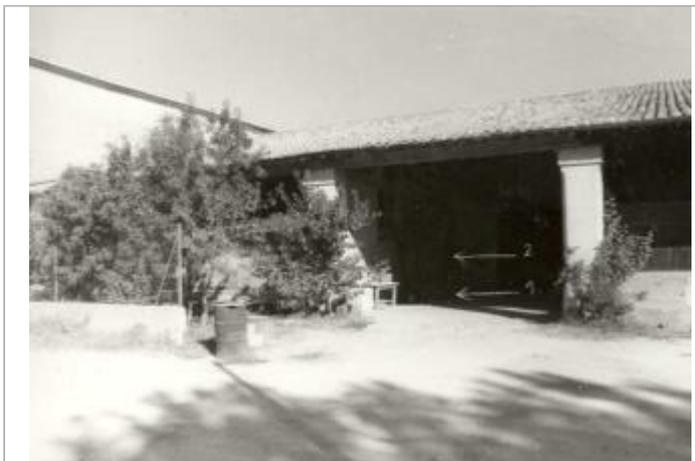
Photo du site

Altitude calculée de l'eau : **7.2 m**

Nature du repère : **Laisse d'inondation**

Commentaires : Maison, angle portail
