Commune : **LATTES**

**CD 58 - Mas de Gau**

**Code :** DDTM\_S\_34129-004

**24 septembre 1976**

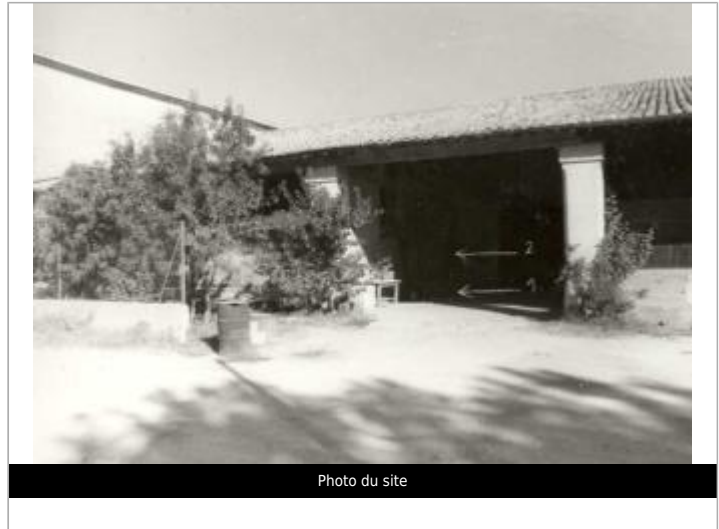
Photo du site

Altitude calculée de l'eau : **7.2 m**

Nature du repère : **Laisse d'inondation**

**Commentaires :** Maison, angle portail
