Commune : LATTES

CD 58 - Mas de Gau**5** Repère(s) sur le site**GÉNÉRAL****Unité de gestion :** Méditerranée Ouest**Code :** DDTM_S_34129-004**Date de mise à jour :** 16/10/2017**Auteur :** DDTM34

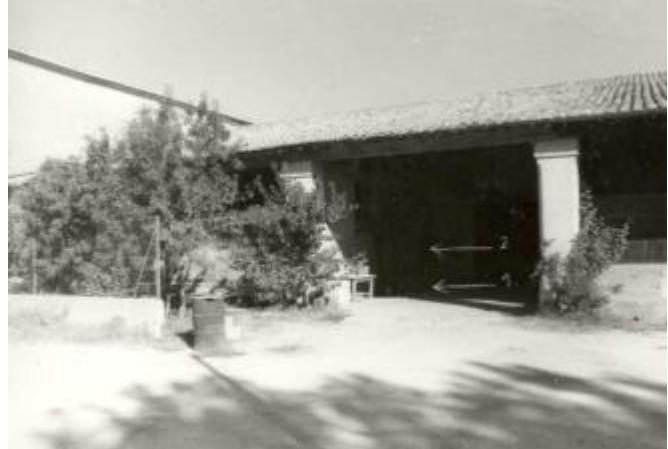
Photo du site

**1979**Nature de l'inondation : **Débordement de cours d'eau****Commentaires :** Maison, angle portailAltitude calculée de l'eau : **6.74 m**Nature du repère : **Laisse d'inondation****GÉNÉRAL****Code :** DDTM_R_34129-004_12**Date de mise à jour :****Auteur :** DDTM34
