Commune : **LATTES**

CD 58 - Mas de Gau

Code : DDTM_S_34129-004

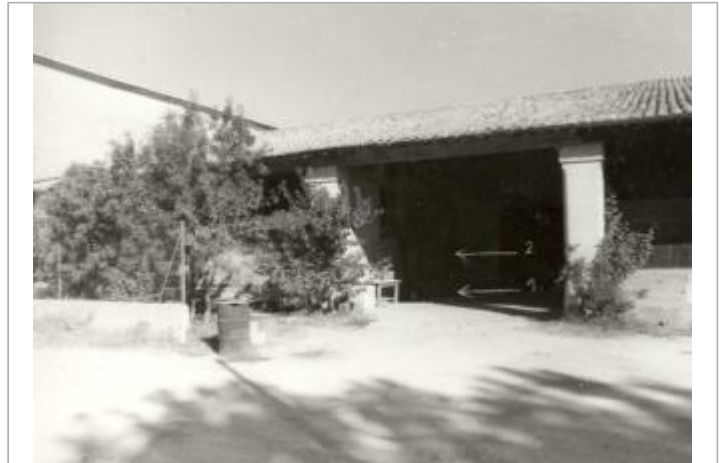
Photo du site

Altitude calculée de l'eau : **6.74 m**

Nature du repère : **Laisse d'inondation**

Commentaires : Maison, angle portail
