Commune : **LATTES****CD 58 - Mas de Gau****5** Repère(s) sur le site**GÉNÉRAL**

Unité de gestion : Méditerranée Ouest
Code : DDTM_S_34129-004 **Date de mise à jour :** 16/10/2017
Auteur : DDTM34

Code : DDTM_R_34129-004_31 **Date de mise à jour :**
Auteur : DDTM34 24/07/2025

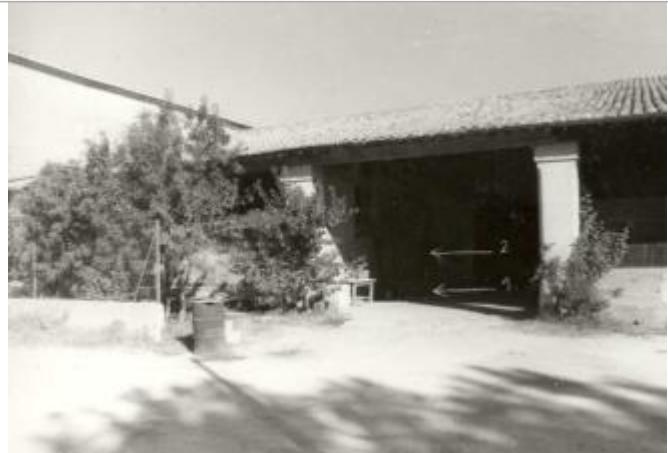
Photo du site

**Date inconnue ou approximative**Nature de l'inondation : **Débordement de cours d'eau**Altitude calculée de l'eau : **7.57 m**Nature du repère : **Laisse d'inondation****Commentaires :** Maison, escalier maison**GÉNÉRAL**
