Commune : **LATTES**

Mas de Jaumes

Code : DDTM_S_34129-008

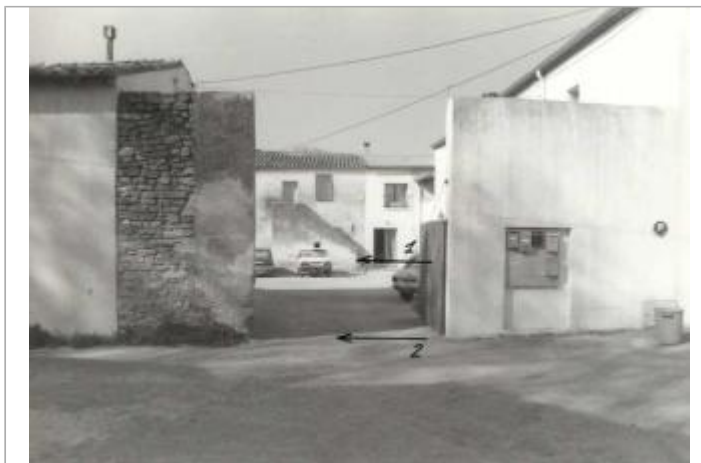
Photo du site

Nature de l'inondation : **Débordement de cours d'eau**

Nature du repère : **Laisse d'inondation**

Commentaires : Maison, escalier
