Commune : **LATTES**

## Mas de Jaumes

**Code :** DDTM\_S\_34129-008

**1933**

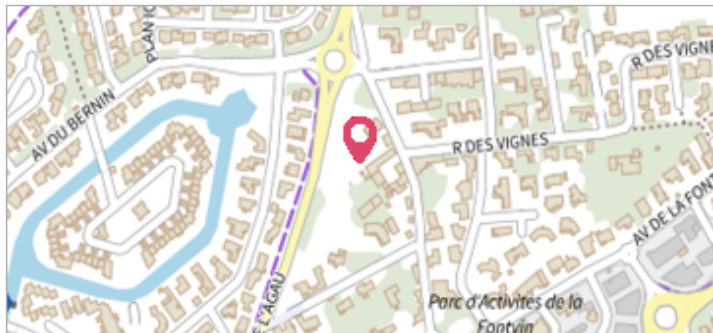
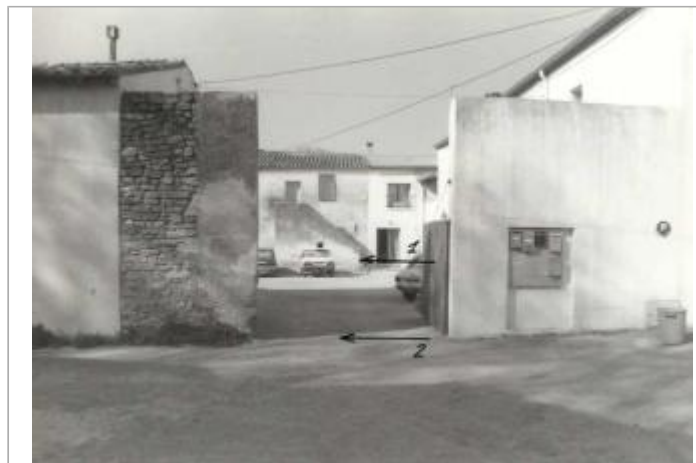
Photo du site

Nature de l'inondation : **Débordement de cours d'eau**

Altitude calculée de l'eau : **7.41 m**

Nature du repère : **Laisse d'inondation**

**Commentaires :** Maison, portail
