Commune : **LATTES**

Mas Haigon - chemin du Mas de Merle

Code : DDTM_S_34129-056

**1979**Nature de l'inondation : **Débordement de cours d'eau**Altitude calculée de l'eau : **8.95 m**Nature du repère : **Laisse d'inondation**

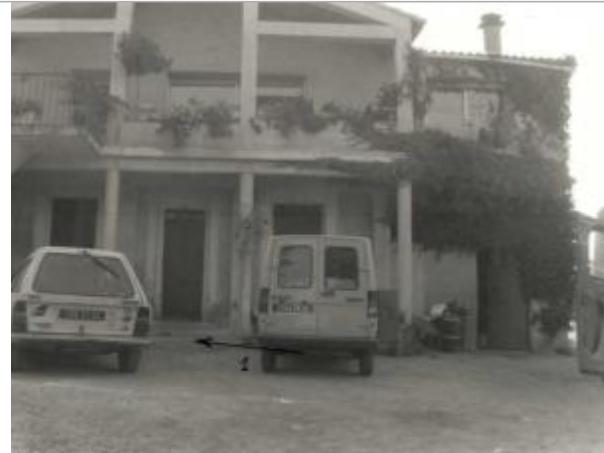
Photo du site

Commentaires : Maison, terrasse

MARQUE**Maximum de l'inondation** : Oui**Visibilité** : Non renseigné**Pérennité** : Non renseigné**PHEC** : Non renseigné**État du repère** : Non renseigné**Repère calculé** : Non renseigné**NIVELLEMENT INITIAL****Méthode** : Non renseigné**Référence nivélée** : Marque d'inondation**Système altimétrique** : NGF IGN 1969 (système normal)**Altitude de la référence (en m)** : 8.950 m**Altitude calculée de l'eau (en m)** : 8.95 m
