Commune : **LATTES**

## Mas Haigon - chemin du Mas de Merle

Code : DDTM\_S\_34129-056

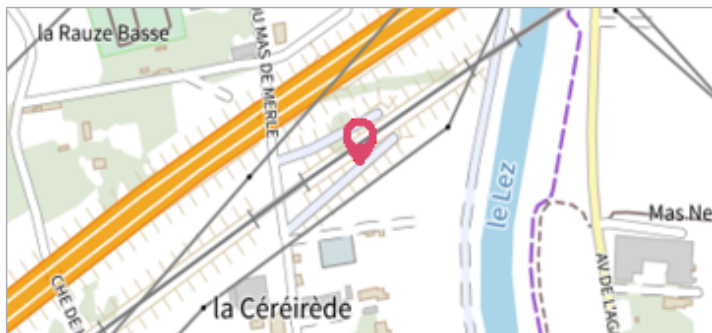
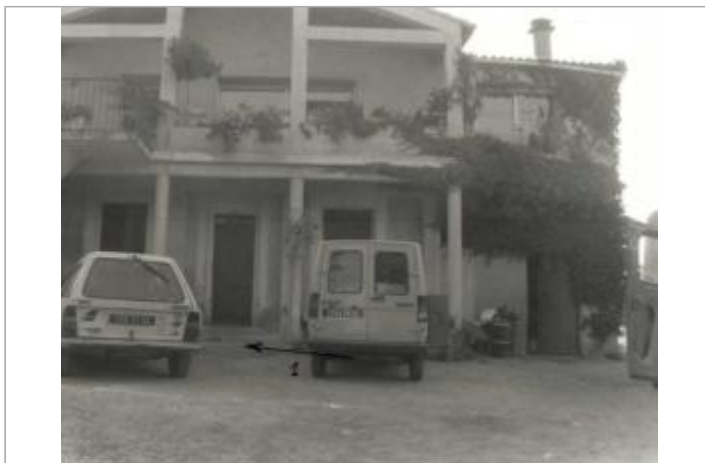
Photo du site

Altitude calculée de l'eau : **9.13 m**

Nature du repère : **Laisse d'inondation**

Commentaires : Maison, terrasse
