Commune : LIEURAN-CABRIERES

## Mas Raujou

**1** Repère(s) sur le site**GÉNÉRAL**

**Unité de gestion :** Méditerranée Ouest  
**Code :** DDTM\_S\_34138-010      **Date de mise à jour :** 16/10/2017  
**Auteur :** DDTM34

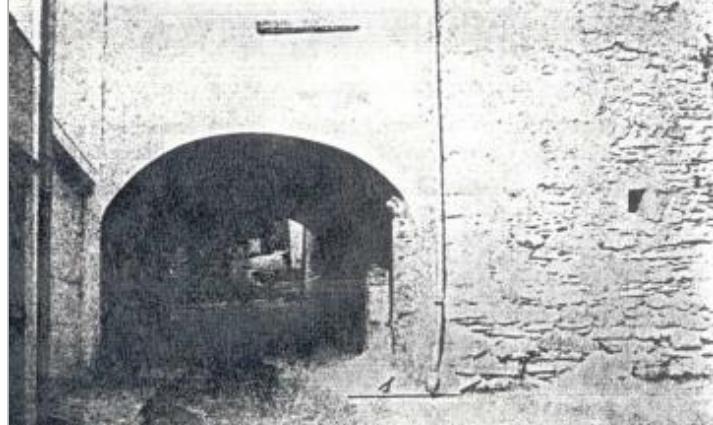
Photo du site

**1932**Nature de l'inondation : **Débordement de cours d'eau**Altitude calculée de l'eau : **115.23 m**Nature du repère : **Laisse d'inondation****Commentaires :** Maison, angle maison**GÉNÉRAL**
