Commune : **MARSILLARGUES**

3 bis, Chemin des Dames

Code : DDTM_S_34151-180

8 septembre 2002

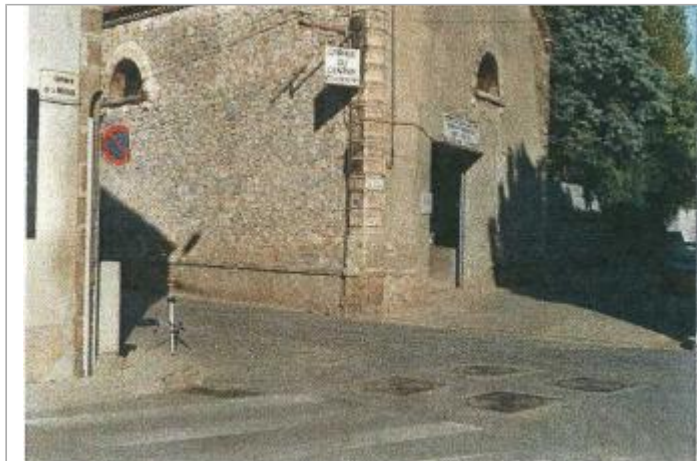
Photo du site

Altitude calculée de l'eau : **5.66 m**

Nature du repère : **Laisse d'inondation**

Commentaires : Maison (garage), angle garage
