Commune : **MAUGUIO**

## Exploitation horticole, Mas de Cannebeth

Fiche du site

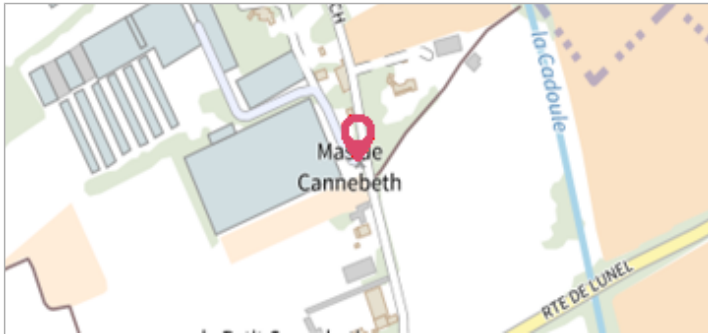
**1**

**Commentaires :** Nouveau mur en crépis construit sur l'ancien mur bas en pierre. La crue est montée à 25 cm au dessus de l'ancien mur en pierre à gauche du pilier.
