Commune : MIREVAL

Ranch des Aiguilles

GÉNÉRAL**Unité de gestion :** Méditerranée Ouest**Code :** DDTM_S_34159-022**Date de mise à jour :** 16/10/2017**Auteur :** DDTM34

GÉOLOCALISATION

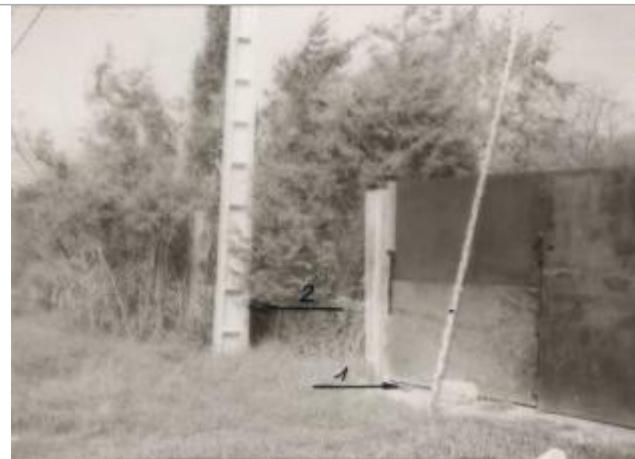
Photo du site

Commentaires : Etang de Vic

Commentaires : Poteau, poteau électrique

Altitude calculée de l'eau : **1.87 m**Nature du repère : **Laisse d'inondation****MARQUE****Maximum de l'inondation :** Oui**Visibilité :** Non renseigné**Pérennité :** Non renseigné**PHEC :** Non renseigné**État du repère :** Non renseigné**Repère calculé :** Non renseigné**NIVELLEMENT INITIAL****Méthode :** Non renseigné**Référence nivélée :** Marque d'inondation**Système altimétrique :** NGF IGN 1969 (système normal)**Altitude de la référence (en m) :** 1.870 m**Altitude calculée de l'eau (en m) :** 1.87 m
