Commune : **MIREVAL**

Ranch des Aiguilles #2

Commentaires : Etang de Vic

Code : DDTM_S_34159-030 Date de mise à jour : 16/10/2017

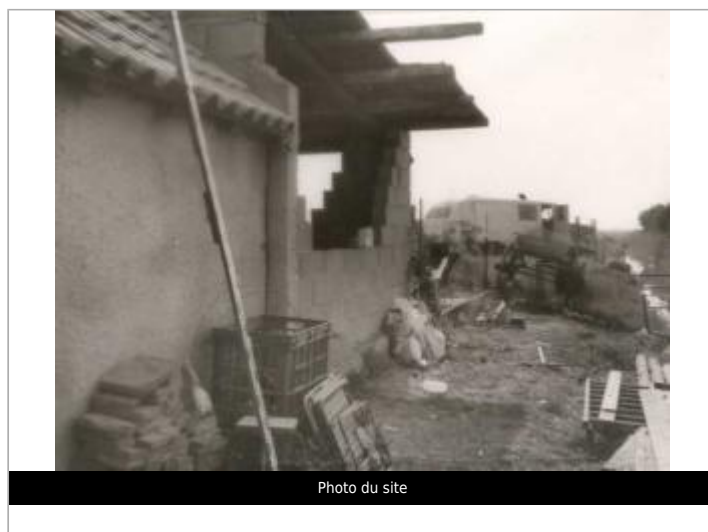
7 novembre 1982

Nature de l'inondation : **Débordement de cours d'eau**

Altitude calculée de l'eau : **2.01 m**

Nature du repère : **Laisse d'inondation**

Commentaires : Maison, façade
