Commune : **MONTBAZIN****11 Rue du Quai****4**Repère(s) sur  
le site**GÉNÉRAL****Unité de gestion :** Méditerranée Ouest**Code :** DDTM\_S\_34165-008**Date de mise à jour :** 01/07/2022**Auteur :** DDTM34

**1955**Nature de l'inondation : **Débordement de cours d'eau**Altitude calculée de l'eau : **27.29 m**Nature du repère : **Repère normalisé (décret n°2005-233)****Commentaires :** Maison, fond remise**GÉNÉRAL****Code :** DDTM\_R\_34165-008\_21**Date de mise à jour :****Auteur :** DDTM34

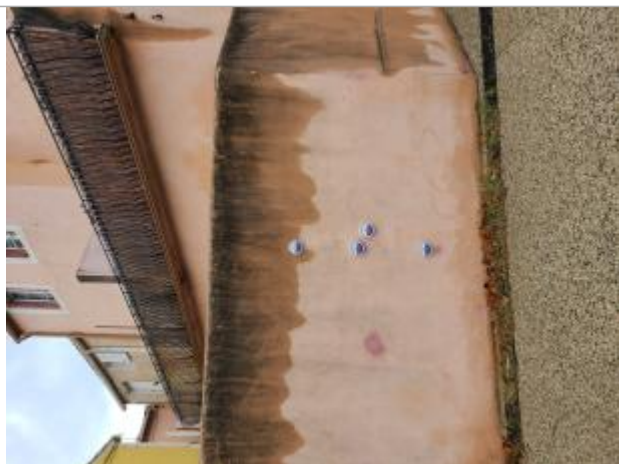
**MARQUE****Maximum de l'inondation :** Oui**Visibilité :** Oui**État du repère :** Bon**Pérennité :** Longue**Repère calculé :** Non renseigné**PHEC :** Non**SOURCE DE REPÉRAGE : ÉTUDE DES PHE DU TERRITOIRE DE THAU PAR LE SMBT (2021/22) -****Type de repérage :** Campagne de terrain post-inondation**NIVELLEMENT INITIAL****Méthode :** Non renseigné**Référence nivelée :** Marque d'inondation**Système altimétrique :** NGF IGN 1969 (système normal)**Altitude de la référence (en m) :** 27.290 m**Altitude calculée de l'eau (en m) :** 27.29 m

Repères de crue posés sur le mur d'enceinte du n°10
