Commune : **MONTBAZIN**

**11 Rue du Quai**

**Unité de gestion :** Méditerranée Ouest  
**Code :** DDTM\_S\_34165-008 **Date de mise à jour :** 01/07/2022  
**Auteur :** DDTM34

**Code :** DDTM\_R\_34165-008\_21 **Date de mise à jour :** 08/12/2023  
**Auteur :** DDTM34

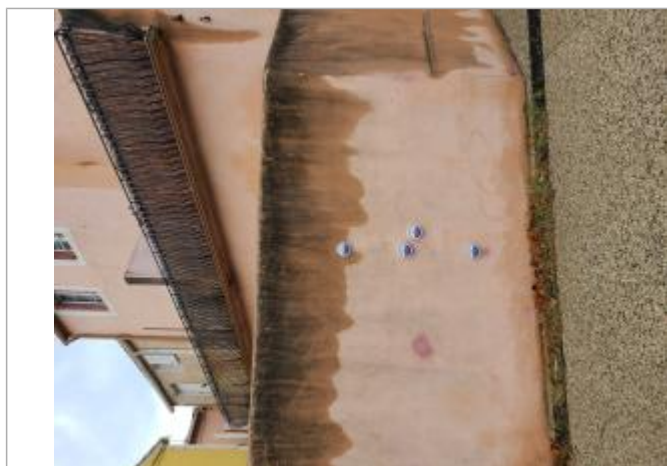
**Commentaires :** Maison, fond remise

**Maximum de l'inondation :** Oui  
**Visibilité :** Oui **État du repère :** Bon  
**Pérennité :** Longue **Repère calculé :** Non renseigné  
**PHEC :** Non

Repères de crue posés sur le mur d'enceinte du n°10
