Commune : **MONTBAZIN**

## Angle CD 5 / Chemin d'Antonègre

**1** Repère(s) sur le site

Code : DDTM\_S\_34165-022

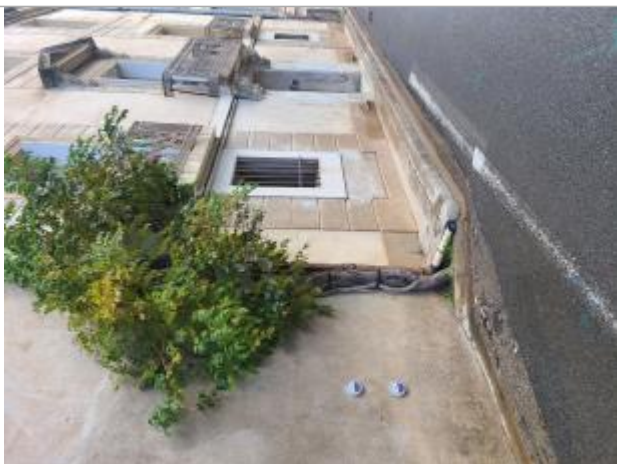
Altitude calculée de l'eau : **26.92 m**

Commentaires : Cave, façade ouest

État du repère : Bon

Repères de crue posés sur la façade du n°20 de l'avenue
