Commune : PALAVAS-LES-FLOTS

## Avenue de Maguelonne

Commentaires : Station d'Aquaculture DEVA SUD

## 7 Novembre 1982

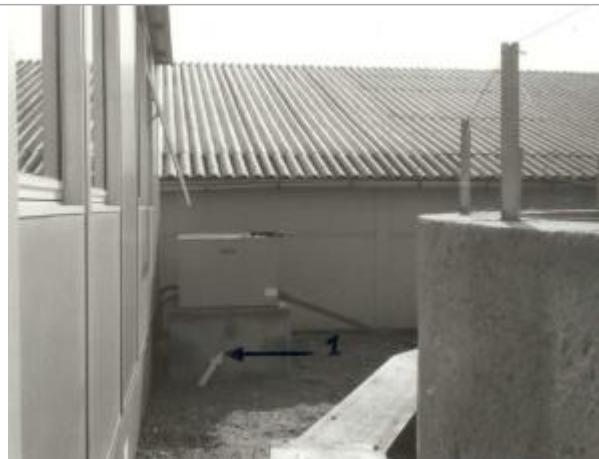
Photo du site

Altitude calculée de l'eau : **1.37 m**

Nature du repère : Laisse d'inondation

Commentaires : Maison, socle climatiseur
