Commune : PEZENAS

Entre le RD 13 E et le chemin de la Courgue

Code : DDTM_S_34199-037

Nature de l'inondation : **Débordement de cours d'eau**

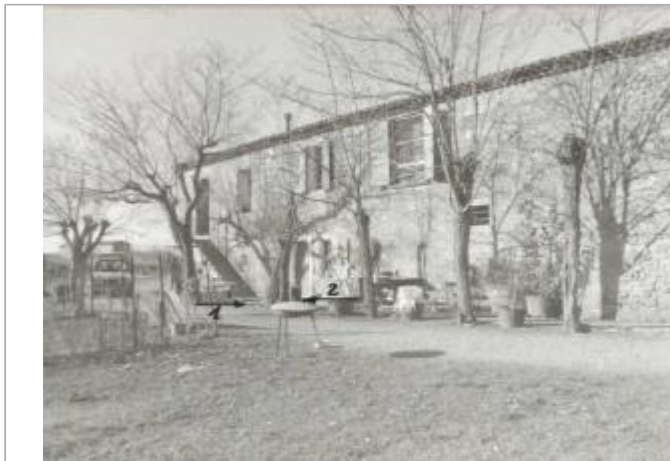
Photo du site

Altitude calculée de l'eau : **16.01 m**

Nature du repère : **Laisse d'inondation**

Commentaires : Maison, escalier
