Commune : PEZENAS

## Entre le RD 13 E et le chemin de la Courgue

**Code :** DDTM\_S\_34199-037

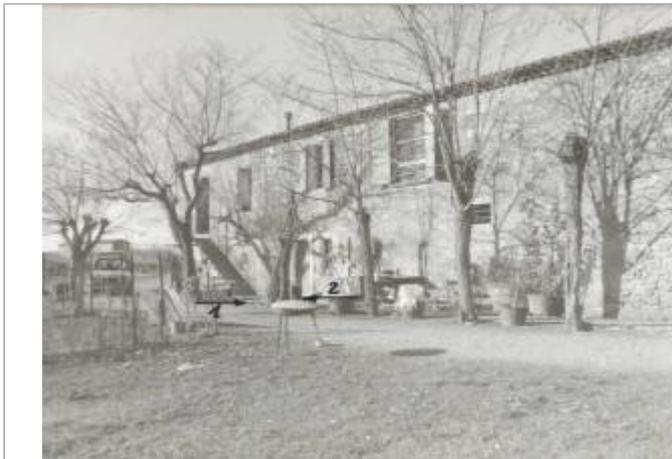
Photo du site

Nature de l'inondation : **Débordement de cours d'eau**

Nature du repère : **Laisse d'inondation**

**Commentaires :** Maison, escalier
