**Andabre #3**

**GÉNÉRAL****Unité de gestion :** Méditerranée Ouest**Code :** DDTM\_S\_34235-003**Date de mise à jour :** 16/10/2017**Auteur :** DDTM34

**5 Novembre 1997**

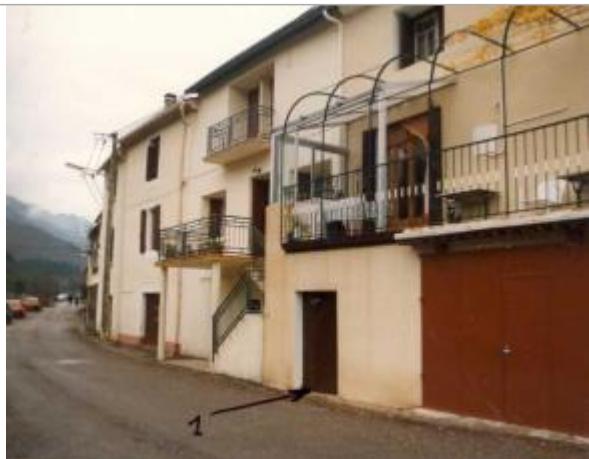
Photo du site

Commentaires : rive gauche, pont aval

Commentaires : Maison, cave

Altitude calculée de l'eau : **362.75 m**

Nature du repère : Laisse d'inondation
