Commune : **ROSIS**

Andabre #3

Code : DDTM_S_34235-003

5 novembre 1997

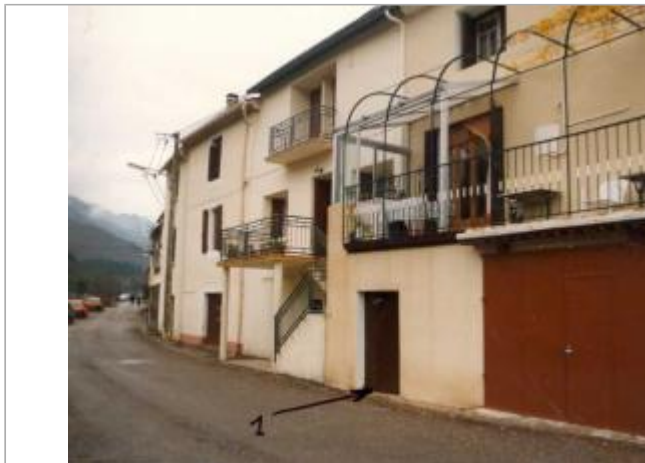
Photo du site

Commentaires : rive gauche, pont aval

Nature du repère : **Laisse d'inondation**

Commentaires : Maison, cave
