Commune : SAINT-CHINIAN

Code : DDTM\_S\_34245-009

**1875**

Nature de l'inondation : **Débordement de cours d'eau**

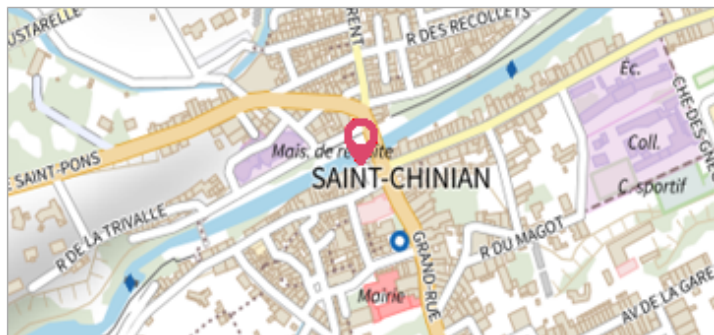
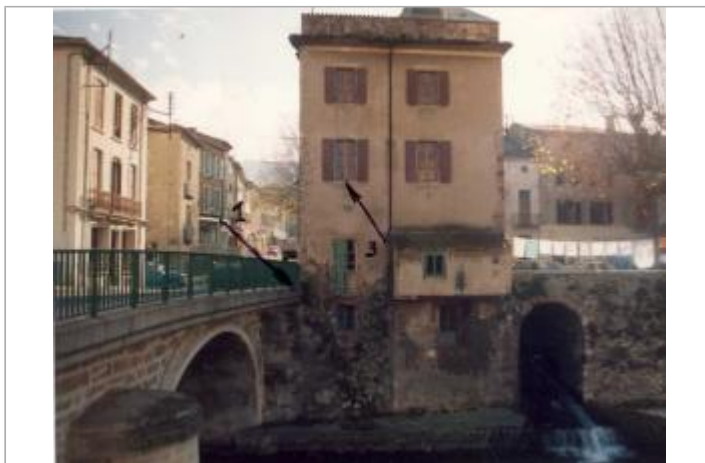
Photo du site

Commentaires : maison juste en amont du pont

Altitude calculée de l'eau : **122.3 m**

Nature du repère : **Laisse d'inondation**

Commentaires : Maison, fenêtre 1er étage
