Commune : **SAINT-CHINIAN**  
**rue de l'église #2**

Rivière : **Le Vernazobre**

**Unité de gestion :** Méditerranée Ouest  
**Code :** DDTM\_S\_34245-016      **Date de mise à jour :** 15/11/2024  
**Auteur :** DDTM34

**12 septembre 1875**Nature de l'inondation : **Débordement de cours d'eau**Altitude calculée de l'eau : **121.38 m**Nature du repère : **Repère normalisé (décret n°2005-233)**

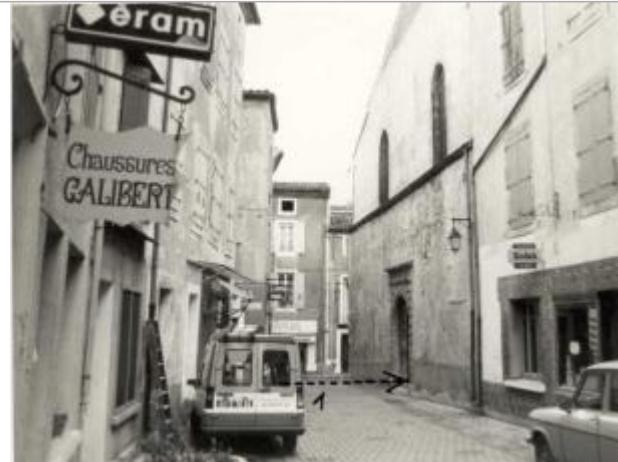
Photo du site

**Commentaires :** Église, intérieur de l'église. Mise en place d'un repère normalisé sur la façade de l'église à coté de l'entrée

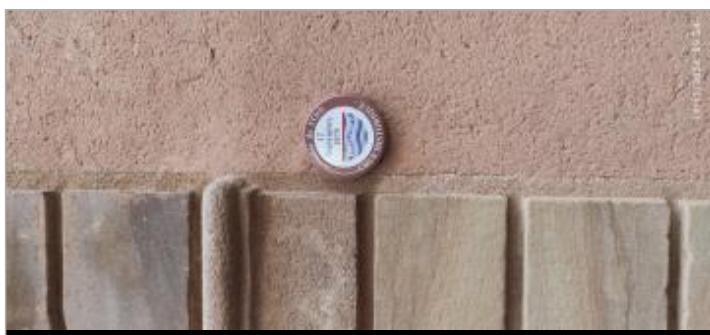
pose d'un repère à l'exterieur de l'église

**Texte :** 12 septembre 1875 Vernazobre  
**Maximum de l'inondation :** Oui  
**Visibilité :** Oui      **État du repère :** Bon  
**Pérennité :** Longue      **Repère calculé :** Non renseigné  
**PHEC :** Oui
