Commune : **SAINT-ETIENNE-ESTRECHOUX** |

**Village, à 60 m au S.O. de l'église**

**Unité de gestion** : Méditerranée Ouest  
**Code** : DDTM\_S\_34252-006      **Date de mise à jour** : 16/10/2017  
**Auteur** : DDTM34

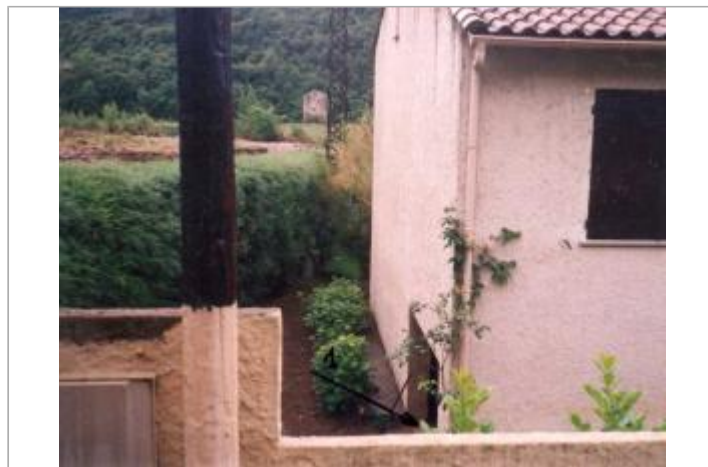
Photo du site

**Commentaires** : rive gauche
 **3** Repère(s) sur le site
