Commune : **SERIGNAN**

Place du Bienheureux

Code : DDTM_S_34299-043

2 mars 1930

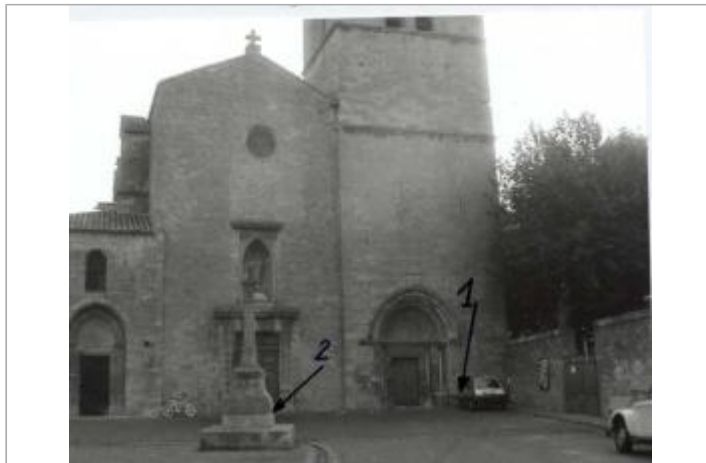
Photo du site

Altitude calculée de l'eau : **4.79 m**

Nature du repère : **Laisse d'inondation**

Commentaires : Façade
