Commune : SERIGNAN

## Place du Bienheureux

Code : DDTM\_S\_34299-043

**29 Janvier 1996**

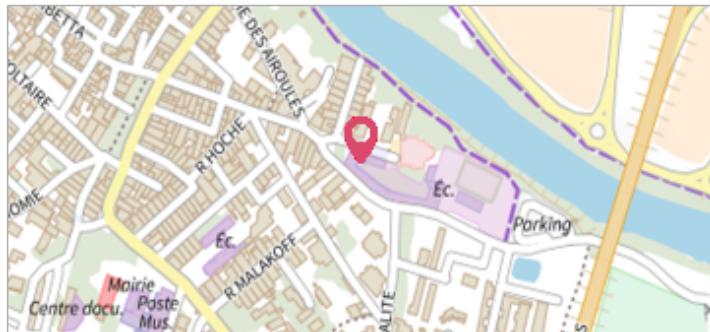
Photo du site

Nature de l'inondation : Débordement de cours d'eau

Altitude calculée de l'eau : **4.78 m**

Nature du repère : Laisse d'inondation

Commentaires : Porche nord
