Commune : **SERIGNAN**

Place du Bienheureux

Code : DDTM_S_34299-043

5 décembre 1987

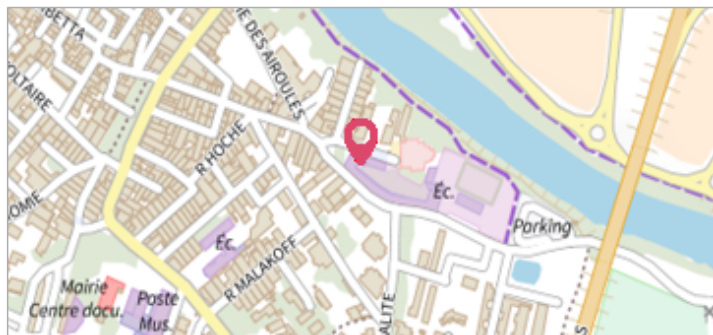
Photo du site

Nature de l'inondation : **Débordement de cours d'eau**

Altitude calculée de l'eau : **4.75 m**

Nature du repère : **Laisse d'inondation**

Commentaires : Porche nord

Référence nivelée : Marque d'inondation

Altitude de la référence (en m) : 4.750 m
