Commune : **SERIGNAN**

Place du Bienheureux

Code : DDTM_S_34299-043

17 décembre 1995

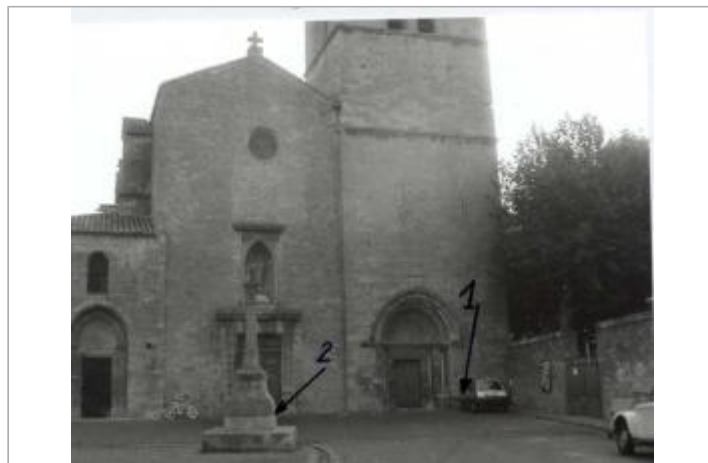
Photo du site

Nature de l'inondation : **Débordement de cours d'eau**

Altitude calculée de l'eau : **4.74 m**

Nature du repère : **Laisse d'inondation**

Commentaires : Porche nord
