Commune : **SERIGNAN**

26 Avenue de Béziers

Code : DDTM_S_34299-058

29 janvier 1996

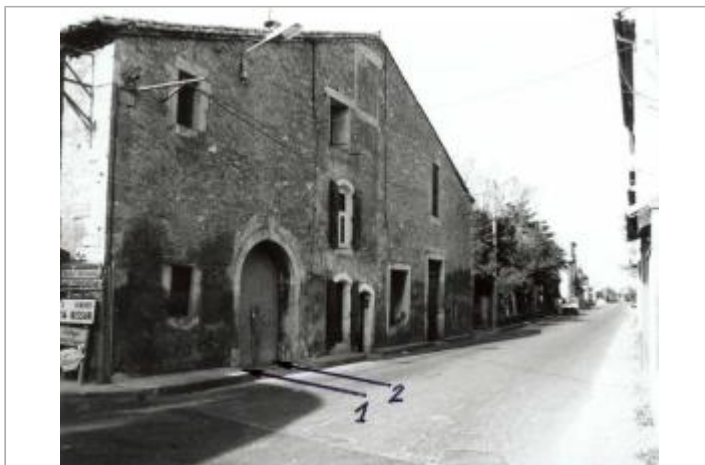
Photo du site

Altitude calculée de l'eau : **6.07 m**

Nature du repère : **Laisse d'inondation**

Commentaires : Maison, portail garage
