Commune : SERIGNAN

## Face N° 79 Avenue Roger Audoux

**Unité de gestion :** Méditerranée Ouest  
**Code :** DDTM\_S\_34299-062      **Date de mise à jour :** 16/10/2017  
**Auteur :** DDTM34

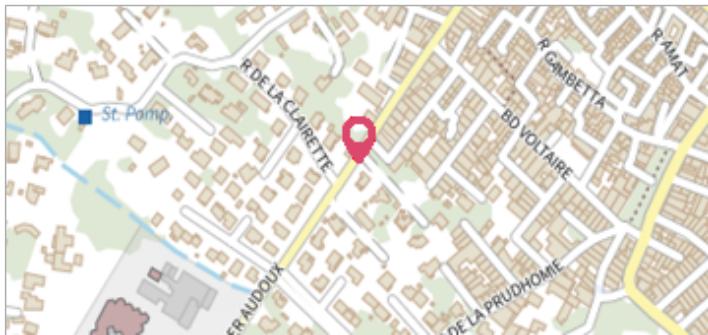
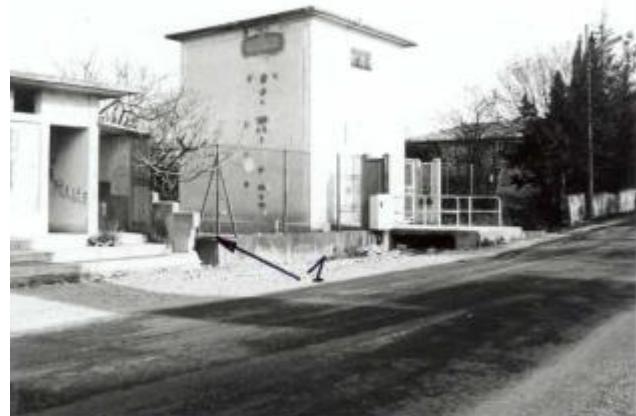
Photo du site

**17 décembre 1995**Nature de l'inondation : **Débordement de cours d'eau**Altitude calculée de l'eau : **5.04 m**Nature du repère : **Laisse d'inondation****Commentaires :** Bâtiment, mur grillagé**GÉNÉRAL**

**Méthode :** Non renseigné  
**Référence nivélée :** Marque d'inondation  
**Système altimétrique :** NGF IGN 1969 (système normal)  
**Altitude de la référence (en m) :** 5.040 m  
**Altitude calculée de l'eau (en m) :** 5.04 m
