Commune : **SERIGNAN**

Face N° 79 Avenue Roger Audoux

4 Repère(s) sur le site

Unité de gestion : Méditerranée Ouest
Code : DDTM_S_34299-062 **Date de mise à jour :** 16/10/2017
Auteur : DDTM34

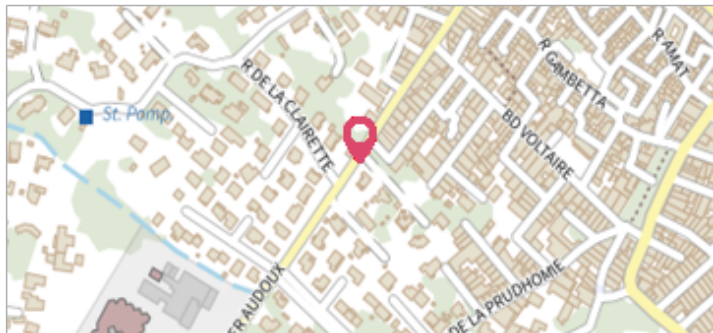
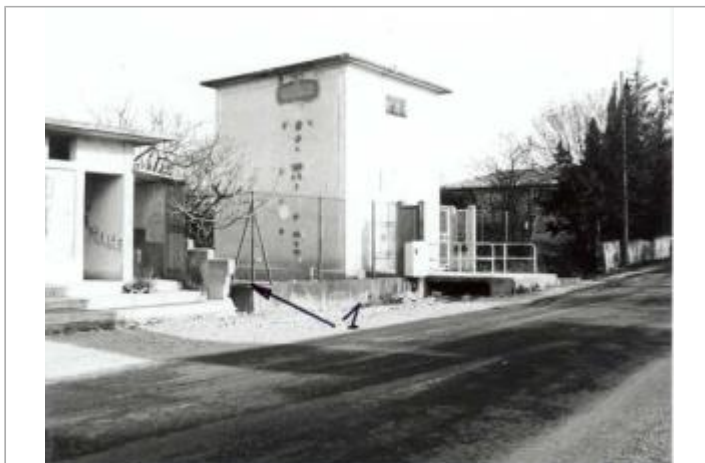
Photo du site

Nature de l'inondation : **Débordement de cours d'eau**

Altitude calculée de l'eau : **5.17 m**

Nature du repère : **Laisse d'inondation**

Commentaires : Bâtiment, mur grillagé
