Commune : SERIGNAN

## Crèche, ancien Boulodrome

**GÉNÉRAL****Unité de gestion :** Méditerranée Ouest**Code :** DDTM\_S\_34299-063**Date de mise à jour :** 16/10/2017**Auteur :** DDTM34

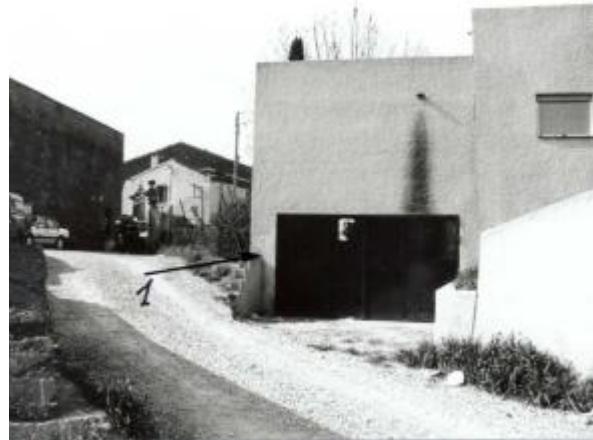
Photo du site

**19 Décembre 1995**Nature de l'inondation : **Débordement de cours d'eau**Altitude calculée de l'eau : **5.32 m**Nature du repère : **Laisse d'inondation****Commentaires :** Maison, mur en aile**GÉNÉRAL****Code :** DDTM\_R\_34299-063\_13**Date de mise à jour :****Auteur :** DDTM34
